# GUÍA PARA LA REPARACIÓN Y EL MANTENIMIENTO DE LOS SISTEMAS NULLIFIRE SC 800

.....  
VERSIÓN 2020

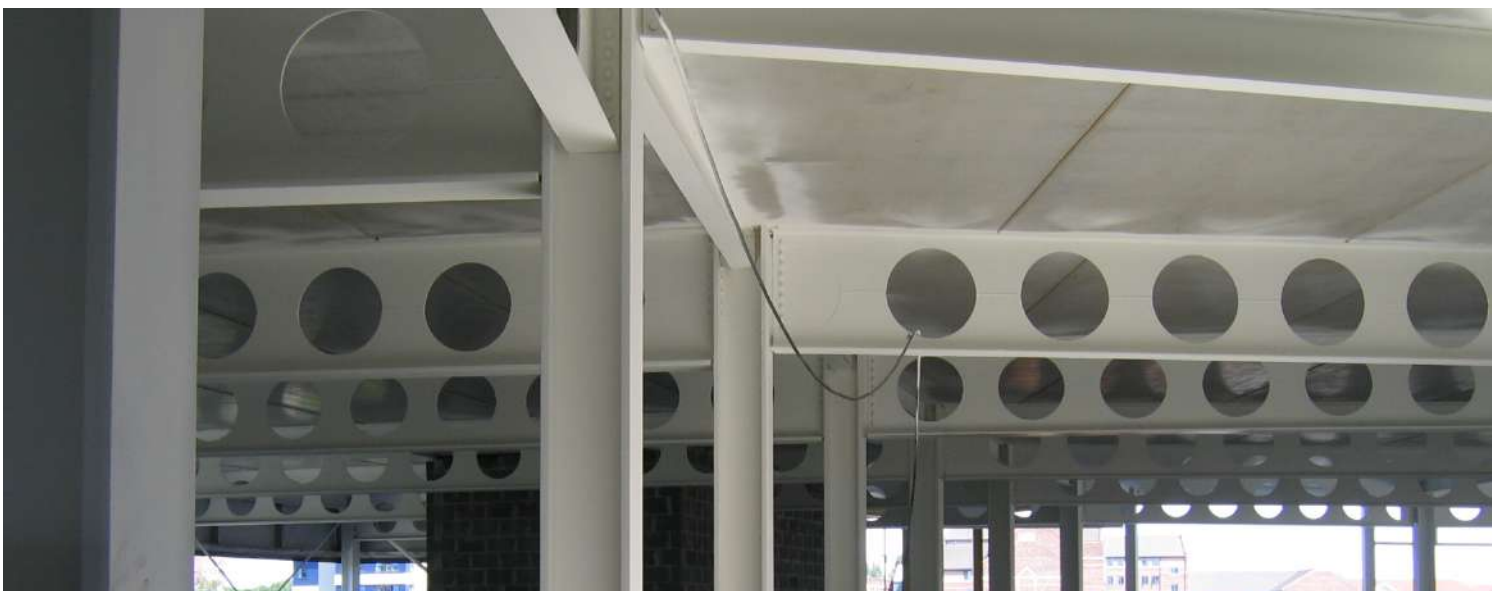
Según la gravedad y profundidad de los daños, recortar un área homogénea alrededor de la afectación y alisar los bordes, sin dañar el sistema de imprimación, si resulta dañado se debe reparar de acuerdo a lo definido en el siguiente punto: "Procedimiento para daños profundos con afectación hasta el anticorrosivo".
